Patchen des Humax PR-HD 1000 Receiver

(Jugendschutz-Pin-Abfrage & HDCP am YUV-Ausgang entfernen)

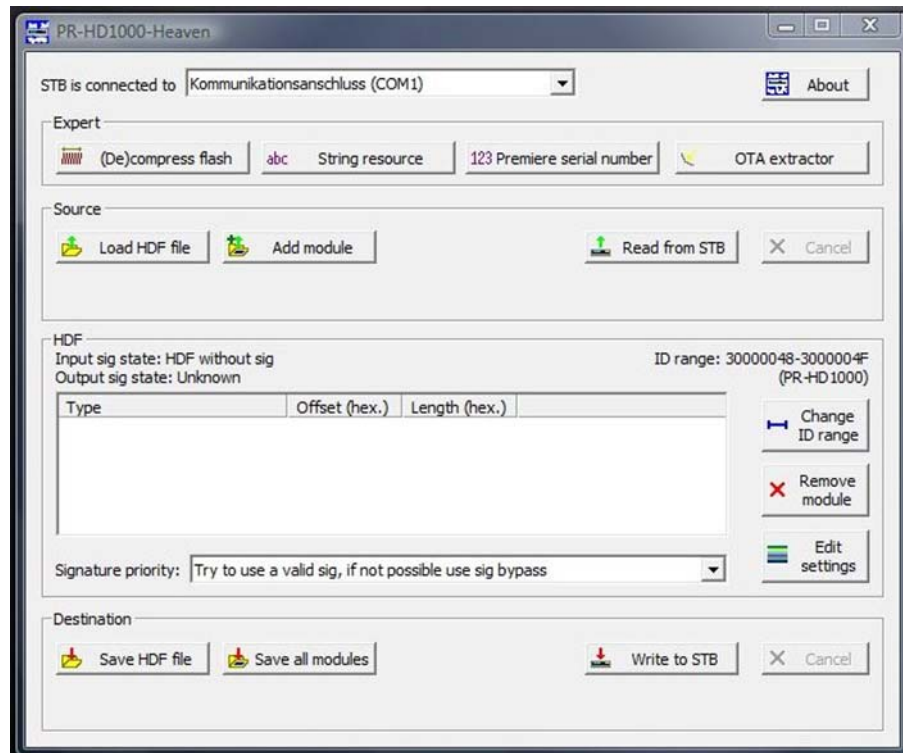
PR-HD1000-Heaven.exe starten und COM-Schnittstelle mit dem Nullmodemkabel auswählen (hier COM1)

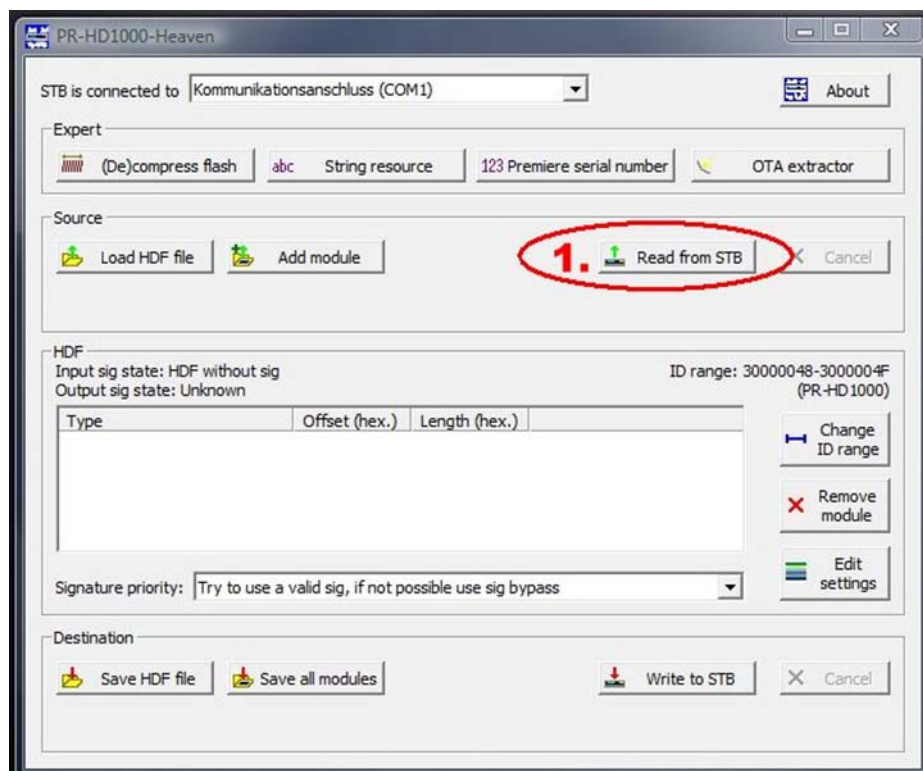
Read from STB anwählen

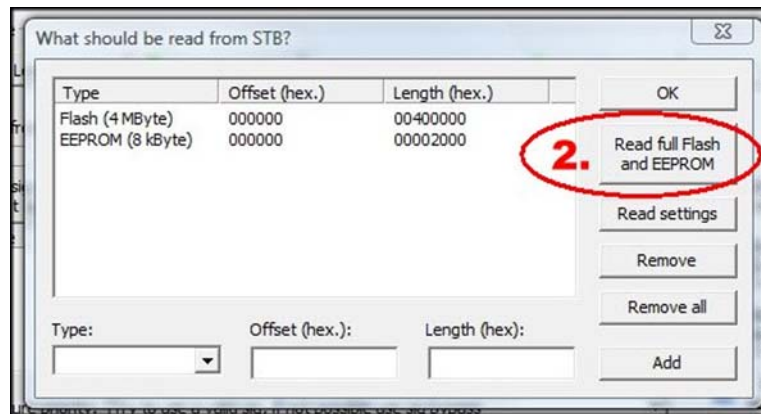
Read full Flash and EEPROM auswählen und mit OK bestätigen

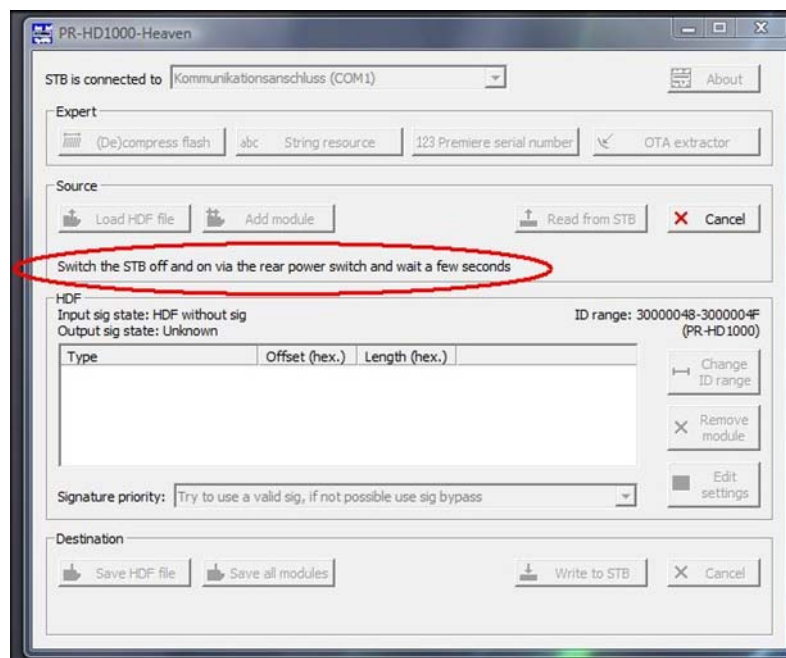
Wenn diese Meldung erscheint, Receiver aus- und wieder einschalten (Standby reicht nicht aus !)

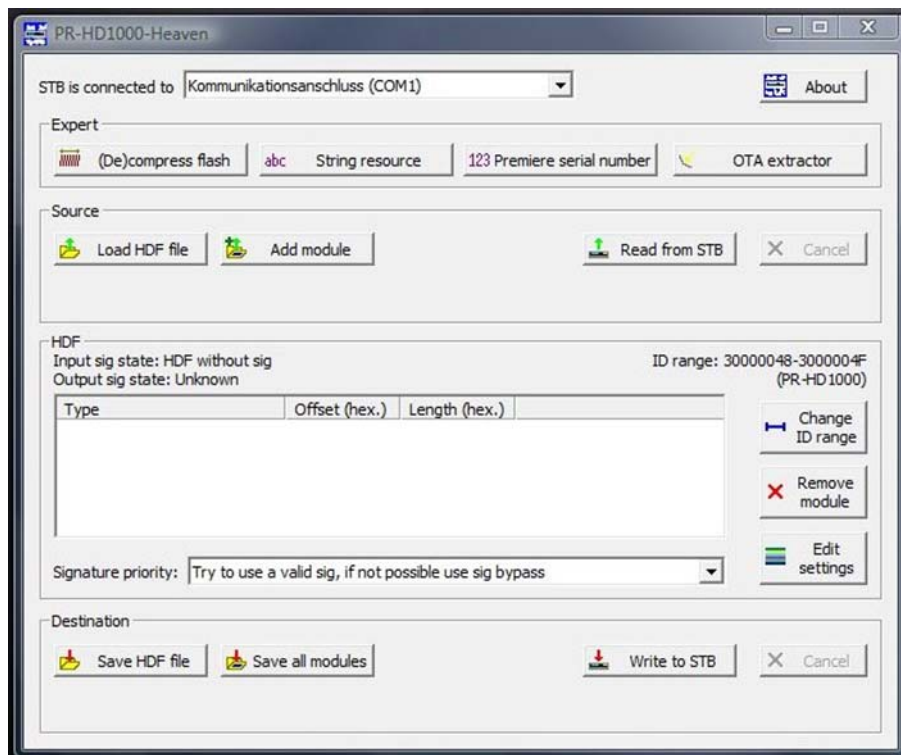
PR-HD1000-Heaven.exe starten und COM-Schnittstelle mit dem Nullmodemkabel auswählen (hier COM1)

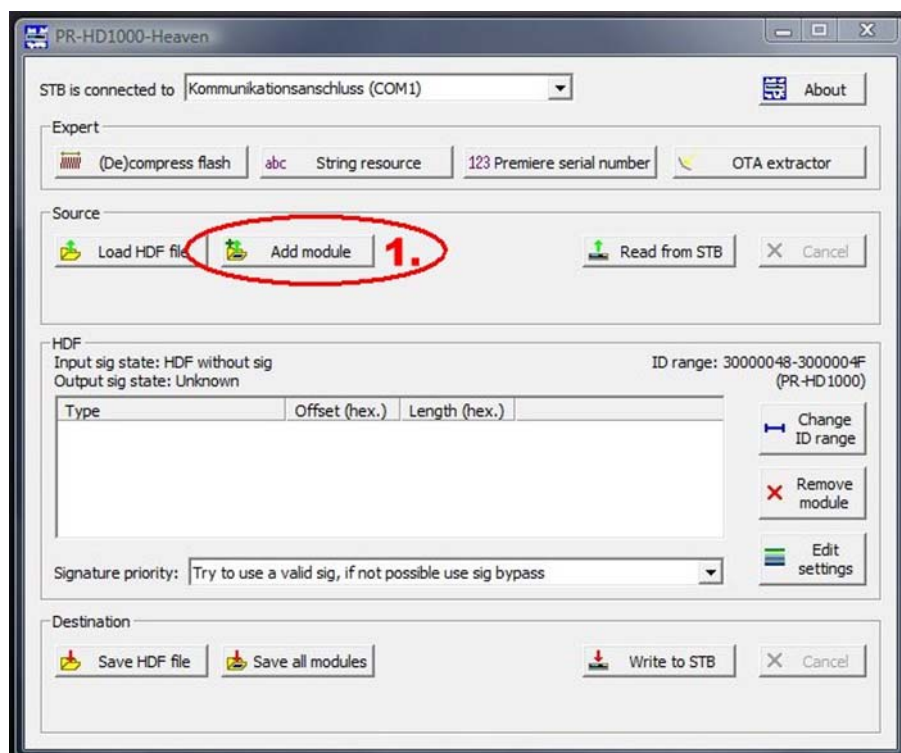
Add module anwählen

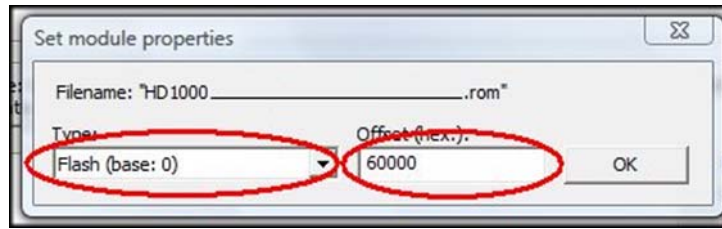
Type auf **Flash(base: 0)** und **Offset** auf **60000** stellen

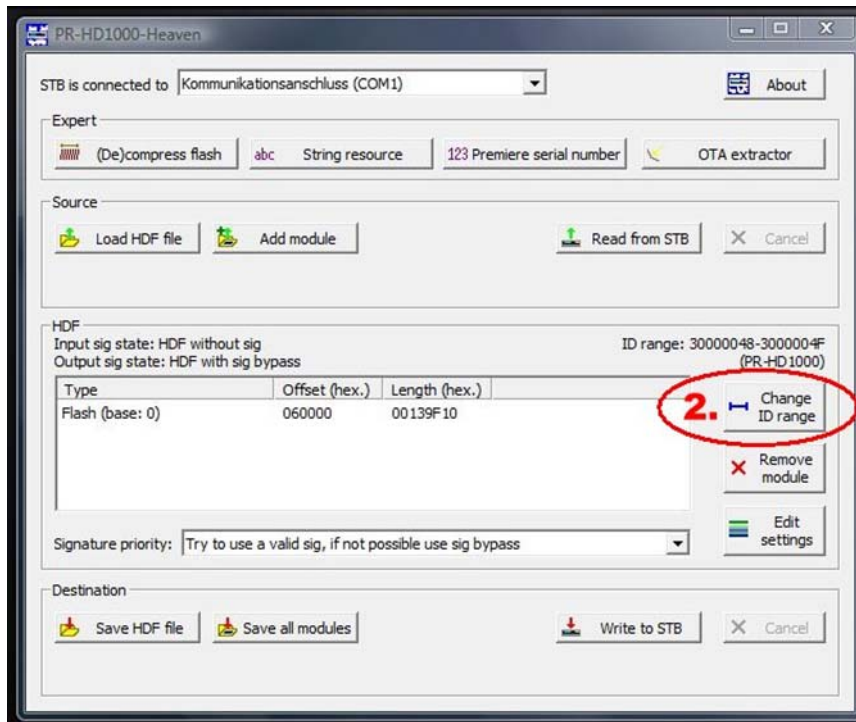
Change ID range **anwählen**

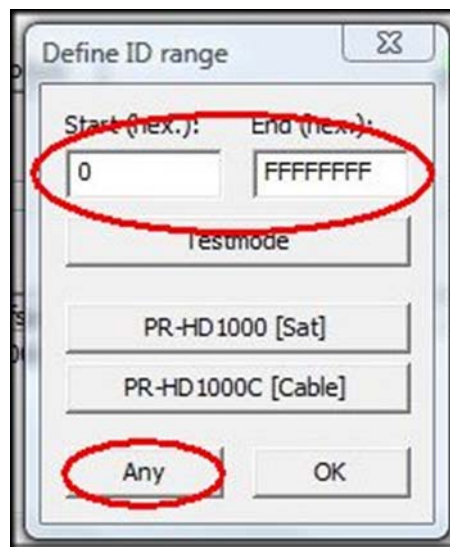
Mit Klick auf **Any** werden die richtigen Werte eingestellt (Start -> 0 und End -> FFFFFFFF)

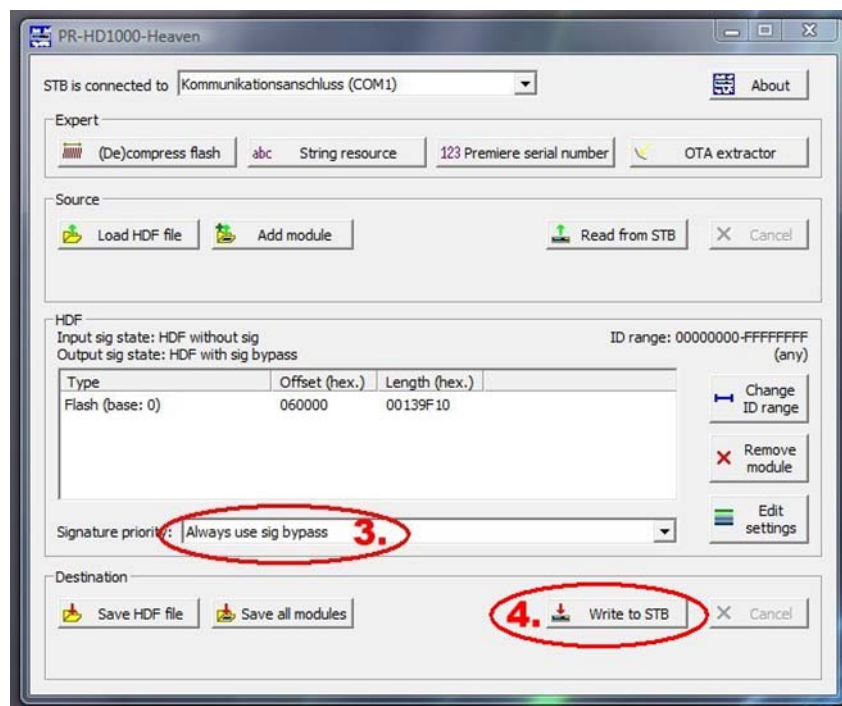
Signatur priority auf **Always use sig bypass** stellen und mit **Write to STB** Flashvorgang starten

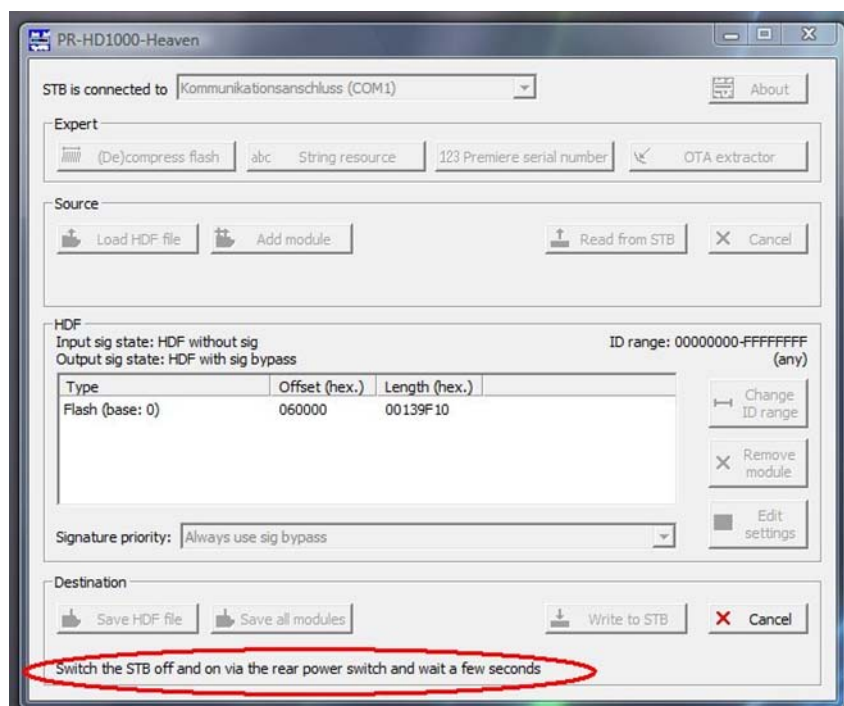
Wenn diese Meldung erscheint, Receiver aus- und wieder einschalten (Standby reicht nicht aus !)

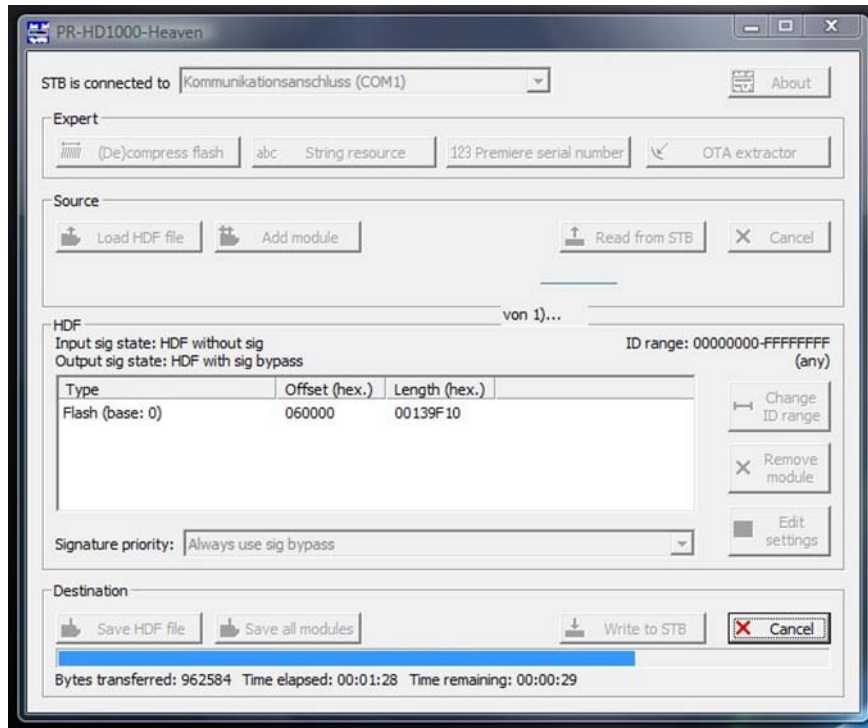
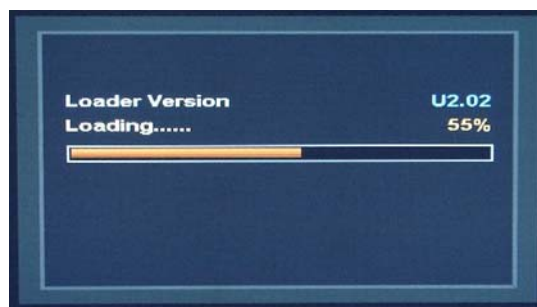
Der Flashvorgang dauert etwa 2 Minuten. Sollte der Receiver gleich am Anfang einen Error anzeigen, dann einfach nochmal mit Write to STB starten. Auf den folgenden beiden Bildern wird der Zustand am und am Receiver während des Flashvorgangs gezeigt.

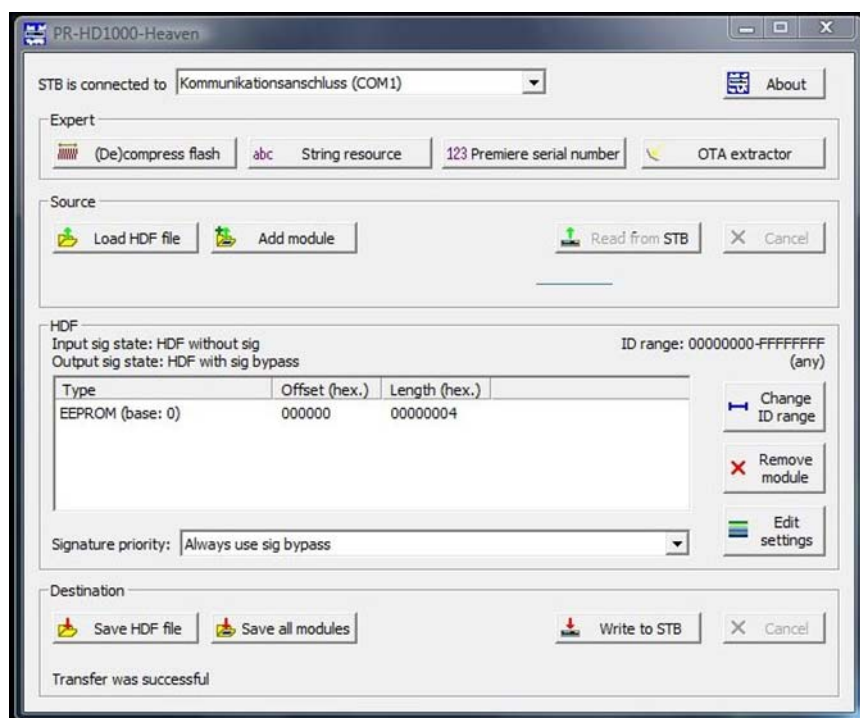
*Nach erfolgreichen Flash erscheint auf dem PC **Transfer was successful***

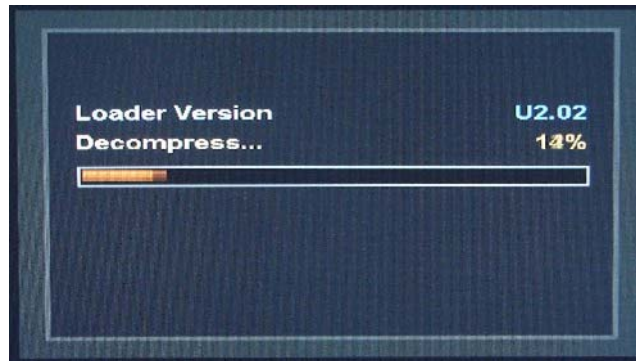
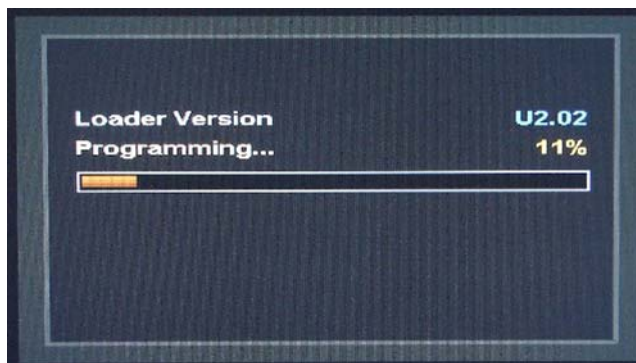
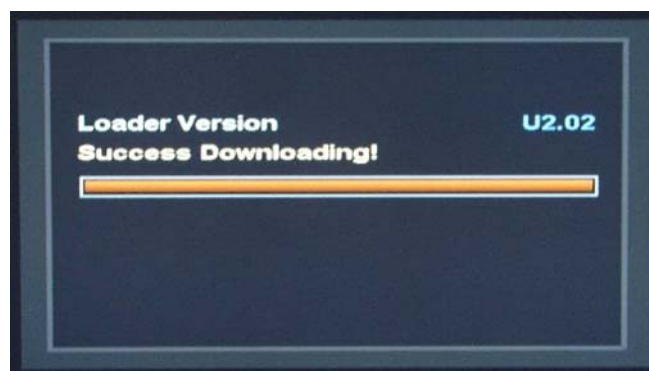
Wichtiger sind jedoch die Meldungen des Receivers

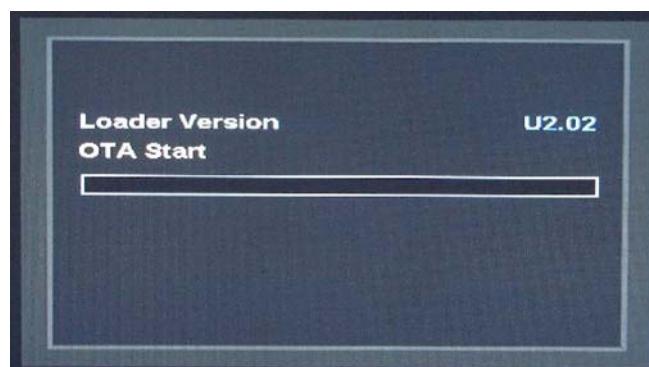
Der Receiver startet neu und möchte mit dem OTA beginnen – dieses OTA aber nicht durchführen lassen, sondern den Receiver ausschalten und ausgeschaltet lassen (Standby reicht nicht aus) !

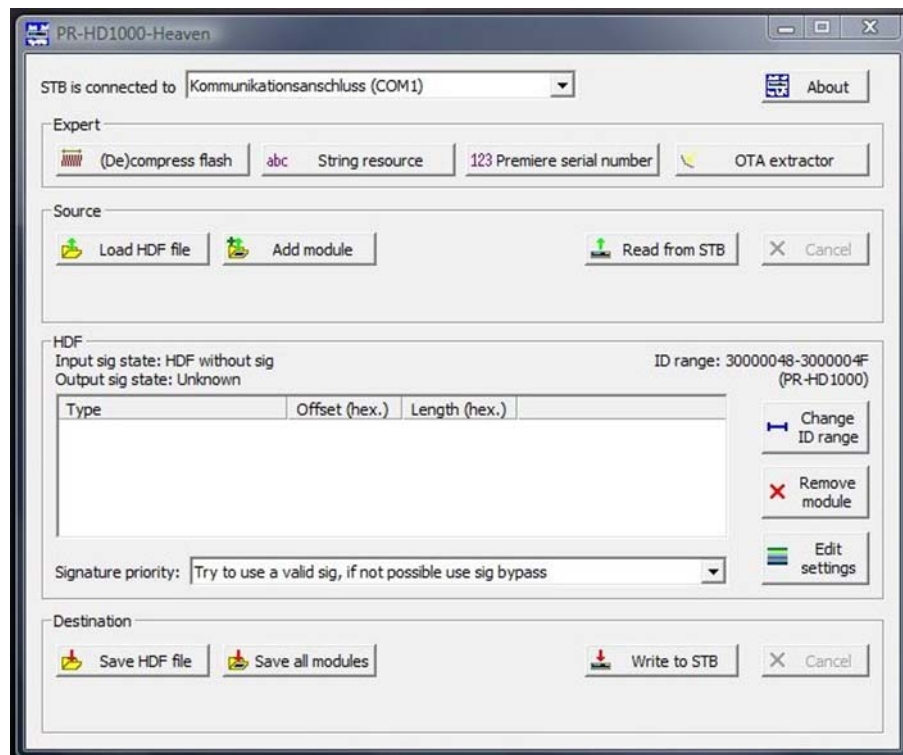
PR-HD1000-Heaven.exe starten und COM-Schnittstelle mit dem Nullmodemkabel auswählen (hier COM1)

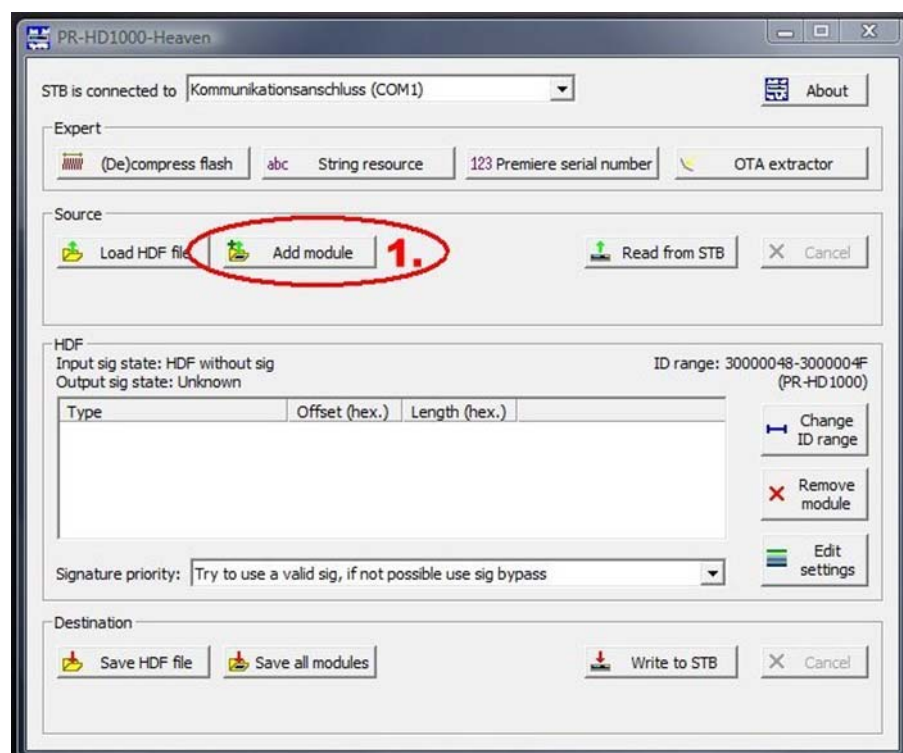
mit Add modul die 4byte Datei wählen

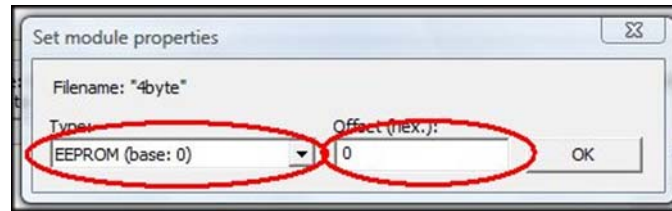
Type auf **EEPROM(base: 0)** und **Offset** auf **0** stellen

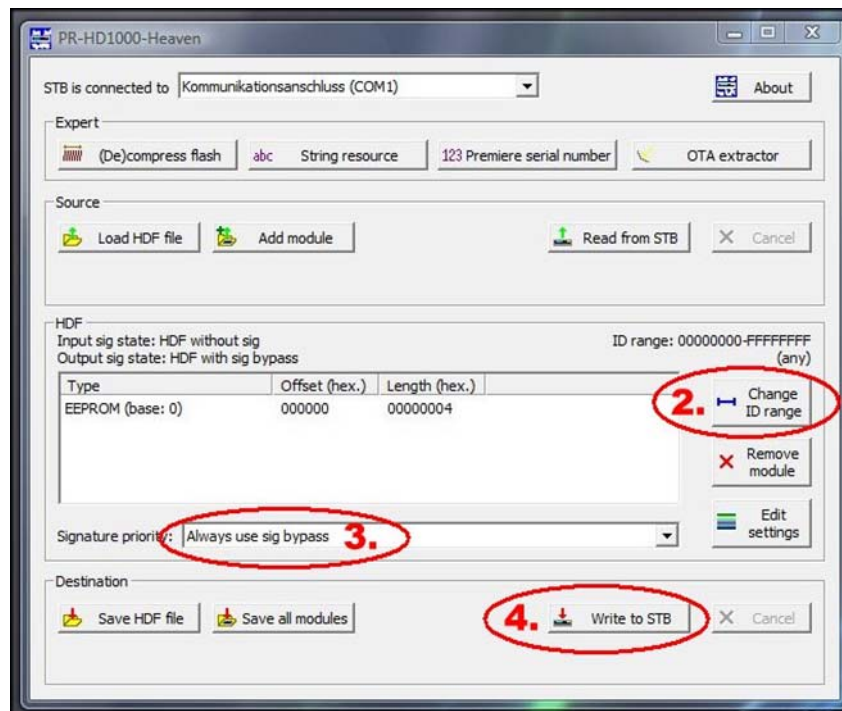
Change ID range anwählen und mit Klick auf **Any** die richtigen Werte einstellen (Start -> 0 und End -> FFFFFFFF)

Signatur priority auf **Always use sig bypass** stellen und mit **Write to STB** Flashvorgang starten

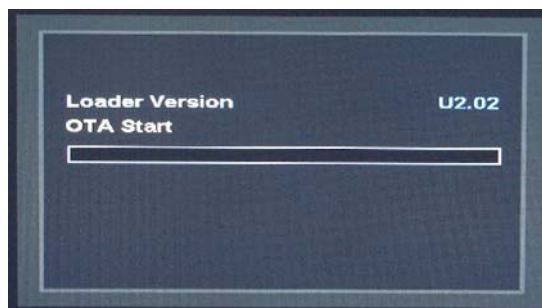
Jetzt den Receiver anschalten, der Flashvorgang ist diesmal mit ca. 2 Sekunden sehr schnell. Nach erfolgreichem Flash erscheint auf dem PC **Transfer was successful**.

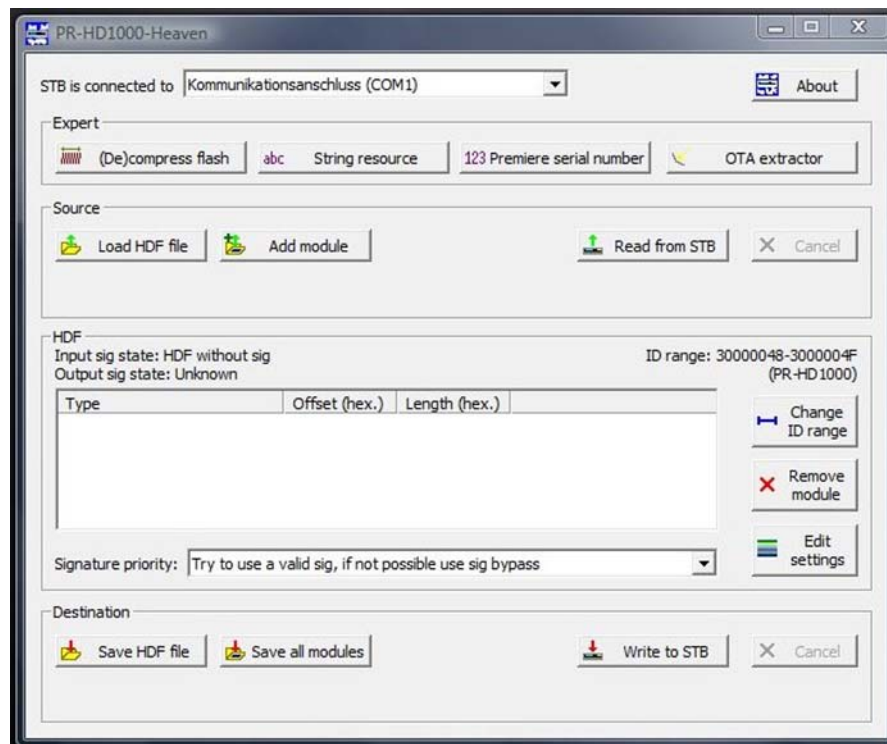
PR-HD1000-Heaven.exe starten und COM-Schnittstelle mit dem Nullmodemkabel auswählen (hier COM1)

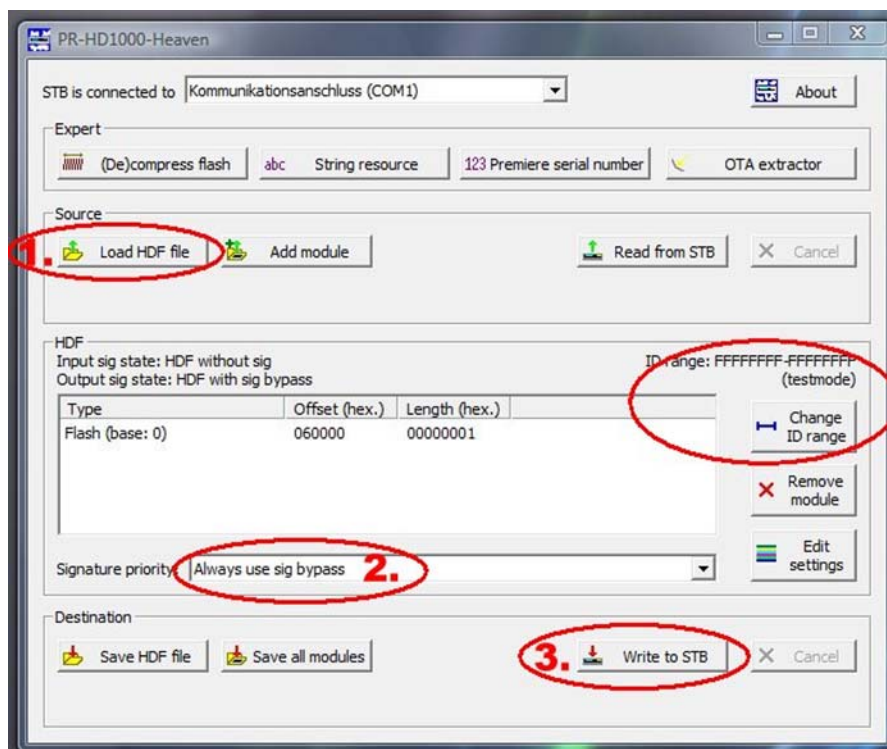
Mit **Load HDF file** die [start_box.hdf](#) auswählen, diesmal bei **Change ID range** nichts (!) ändern,

Signatur priority auf **Always use sig bypass** stellen und mit **Write to STB** Flashvorgang starten
